**RECONSTRUCCIÓN DE LA HISTORIA LOCAL DEL SISTEMA SOCIO-  
ECOLÓGICO EL PAJONAL, MAIPÚ, REGIÓN METROPOLITANA DE  
SANTIAGO**

Memoria para optar al Título Profesional de:  
Ingeniero en Recursos Naturales Renovables

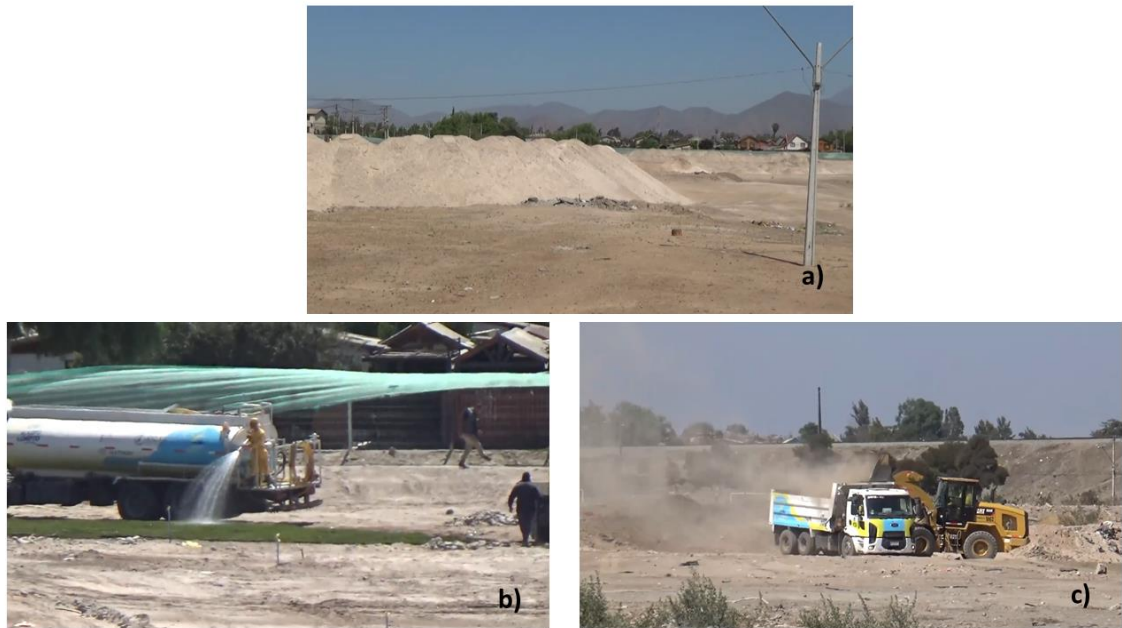
Estas acciones se enmarcan dentro del plan para crear un parque intercomunal junto al Ministerio de Vivienda y Urbanismo (MINVU) y a la Municipalidad de Cerrillos, en concordancia con lo establecido en la zonificación del PRMS 100 y el Plan Regulador Comunal (PRC) de Maipú (Sistema de Información Territorial de Maipú [SITMA], 2021), el cual corresponde a una Zona de uso especial para áreas verdes (MINVU, 2021). Para concretar este futuro parque, durante los años 2019 y 2020 se llevó a cabo el proceso de diagnóstico territorial y el diseño de éste (PAN Estudio, 2020a). Sin embargo, de forma paralela a este proceso, la I. Municipalidad de Maipú llevó a cabo acciones de manera unilateral en 2,5 ha emplazadas en el extremo sur-oeste del terreno. Estas acciones consistieron en la acumulación de pomacita al aire libre, para usarla posteriormente en el relleno y nivelación de esa parte del humedal, con el fin de construir una plaza empastada, como se aprecia en la Figura 8 (Silva, 2019).

**Figura 8.** Acumulación de pomacita por acciones unilaterales de la I. Municipalidad de Maipú. En la fotografía “a” se pueden apreciar los montículos de pomacita acumulados para el relleno. En “b” se muestran las primeras acciones de riego para un parche de pasto, y en “c” se muestra maquinaria pesada trabajando con el material acumulado.

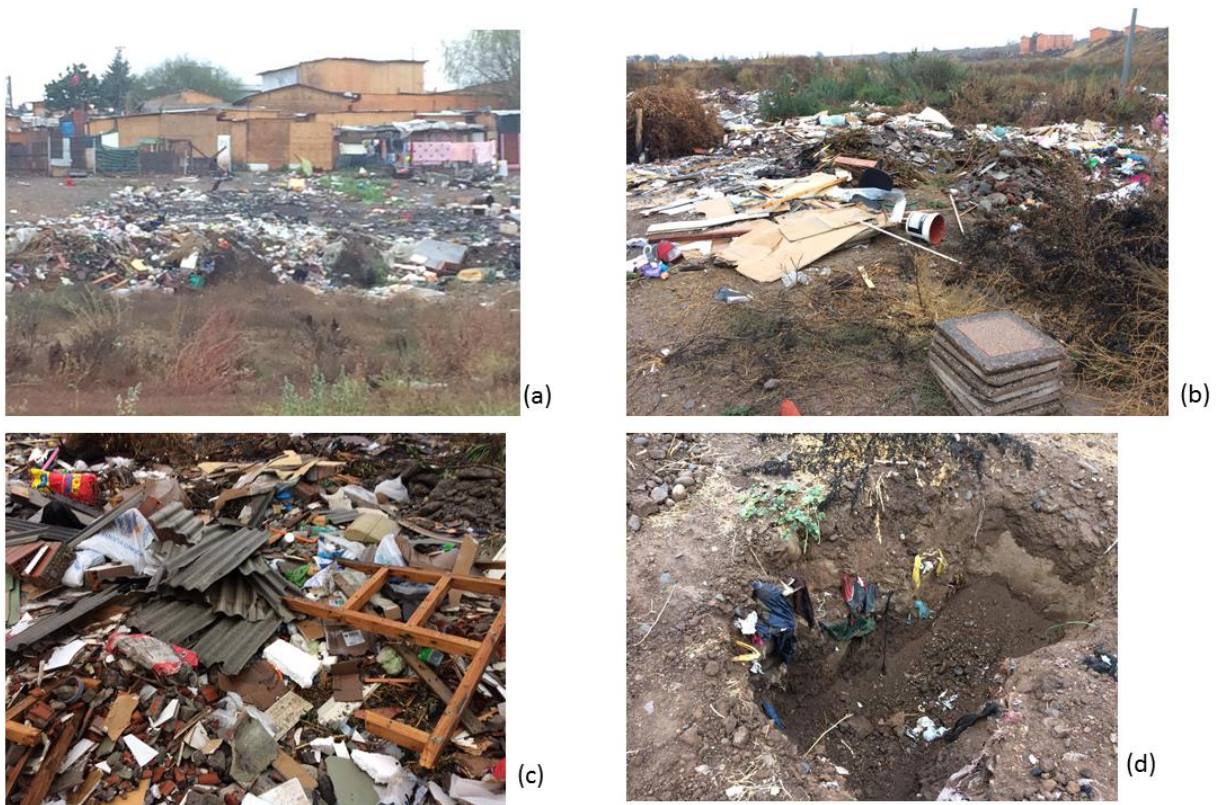
**Figura 11.** Registro fotográfico de basura realizado el mes de junio 2021. Fuente: elaboración propia. En las cuatro imágenes se puede apreciar un punto principal donde se desecha basura (imagen a), diversos tipos de basura y escombros depositados (imágenes b y d) y también basura acumulada en el suelo (imagen c).

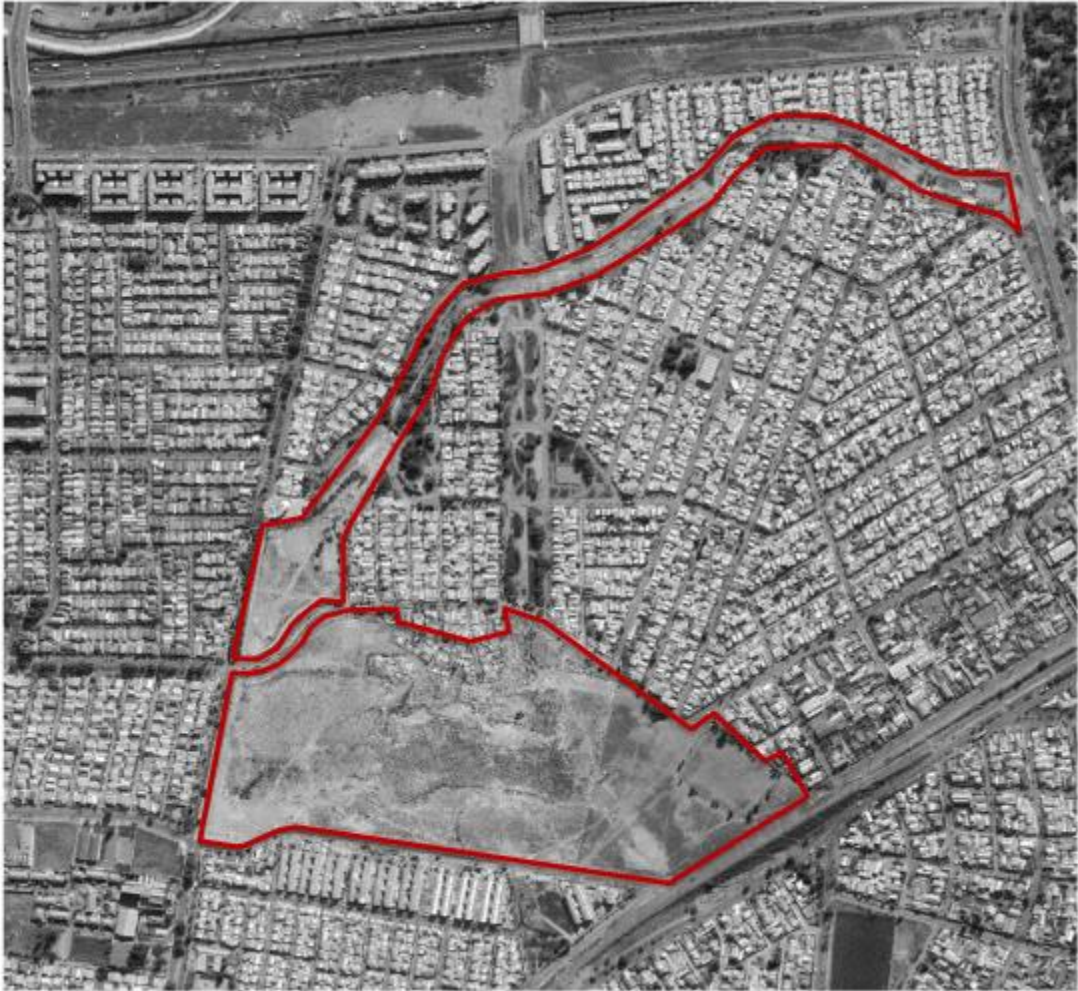
Figura 16. Área de intervención considerada en el Parque La Aguada El Pajonal. Autor: PAN Estudio 2020a. El área de intervención se divide en dos piezas, al norte el sector La Aguada y al sur sector El Pajonal, esta última pieza coincide con el área de estudio de la presente investigación. Esta figura se muestra tal cual la presenta la consultora en su proyecto.

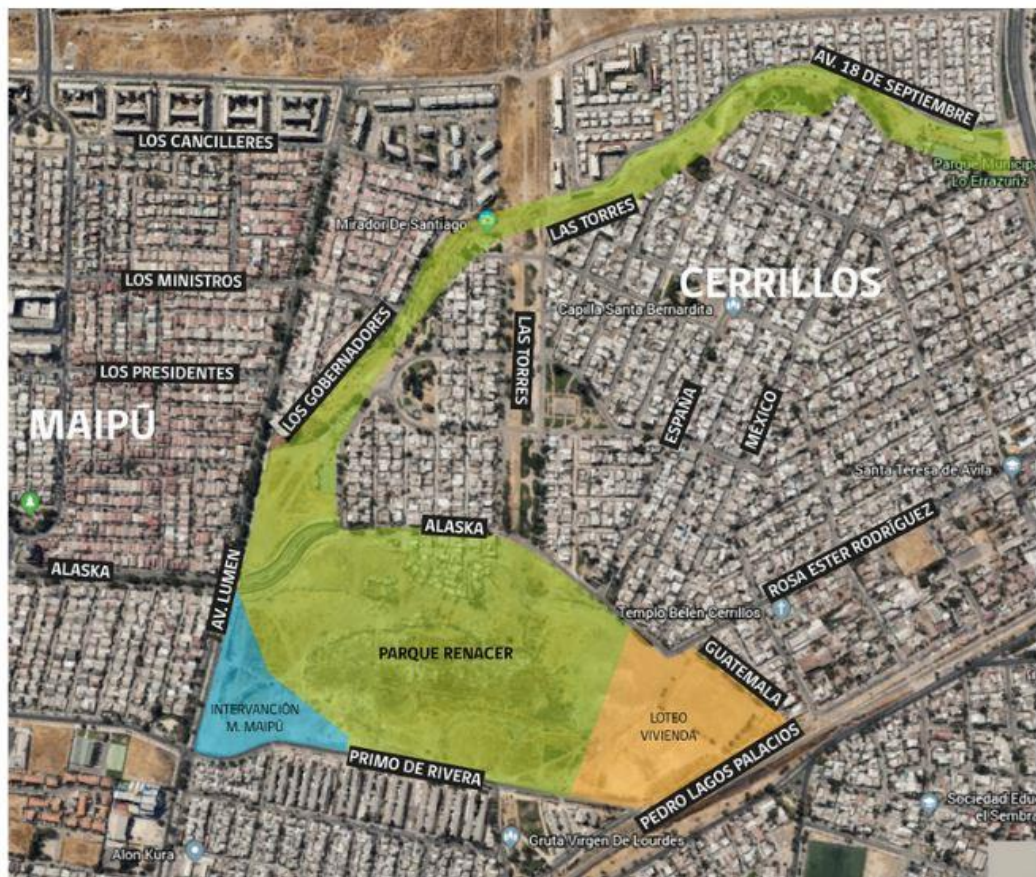
Figura 17. Zonificación por uso en área de intervención considerada en el Parque La Aguada El Pajonal. Autor: PAN Estudio, 2020a. El área de intervención del proyecto contempla 3 zonas: en el extremo inferior izquierdo (de color azul) el área intervenida unilateralmente por la I. Municipalidad de Maipú; en el centro y de mayor tamaño (de color verde) el área en que efectivamente se planifica el parque y; en el extremo inferior derecho (de color naranja), un área destinada por el MINVU para un proyecto inmobiliario al costado de la línea férrea. Esta figura se muestra tal cual la presenta la consultora en su proyecto.
